# 总平面图

## 三、日照计算结论

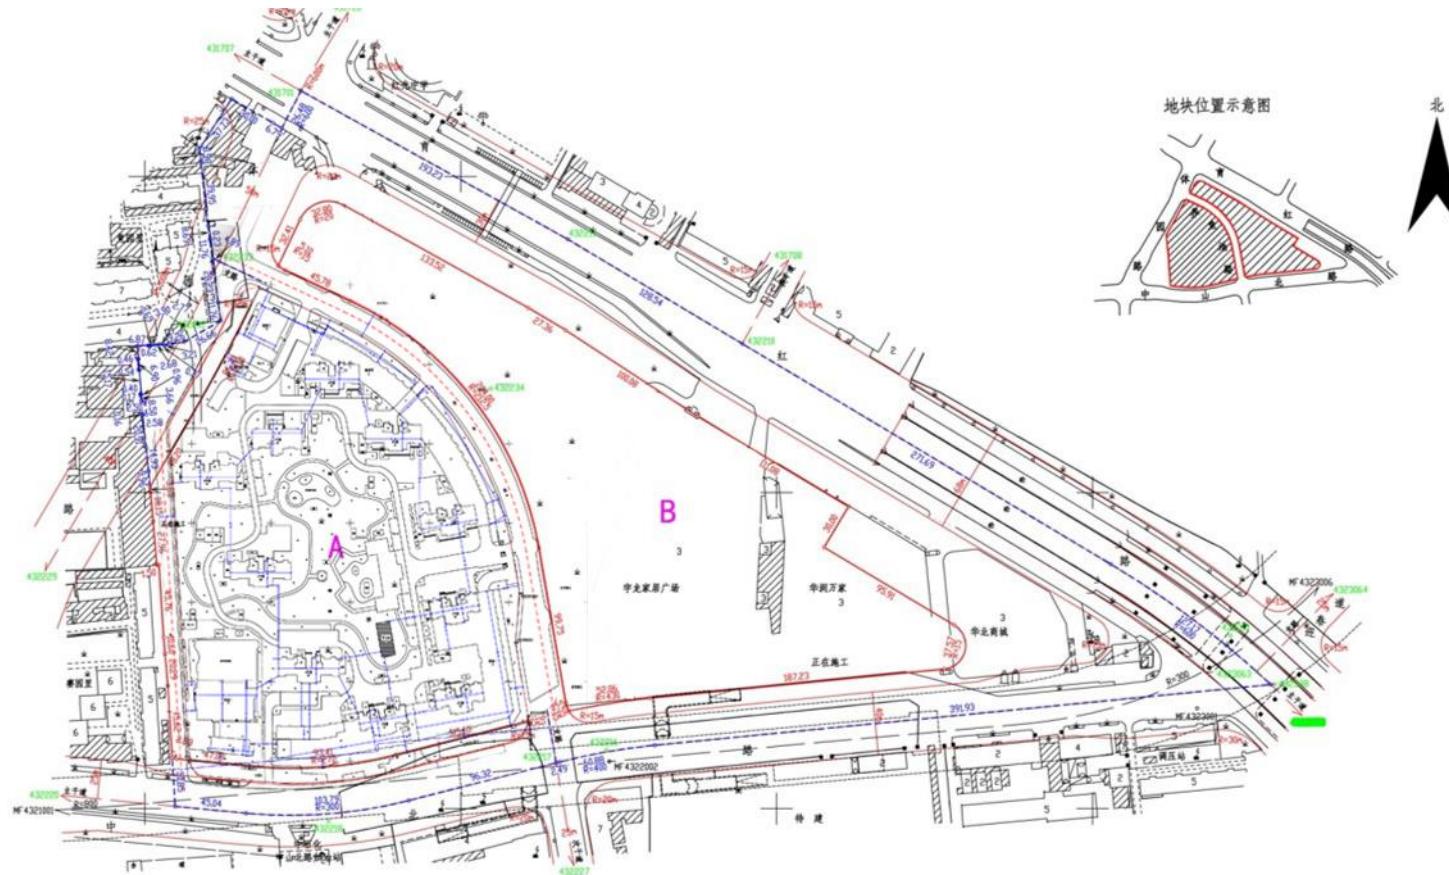
# 现状图

图例

- 界内用地线
- 界外处理线
- 规划路中线
- 规划路红线
- 地铁中心线
- 地铁控制线

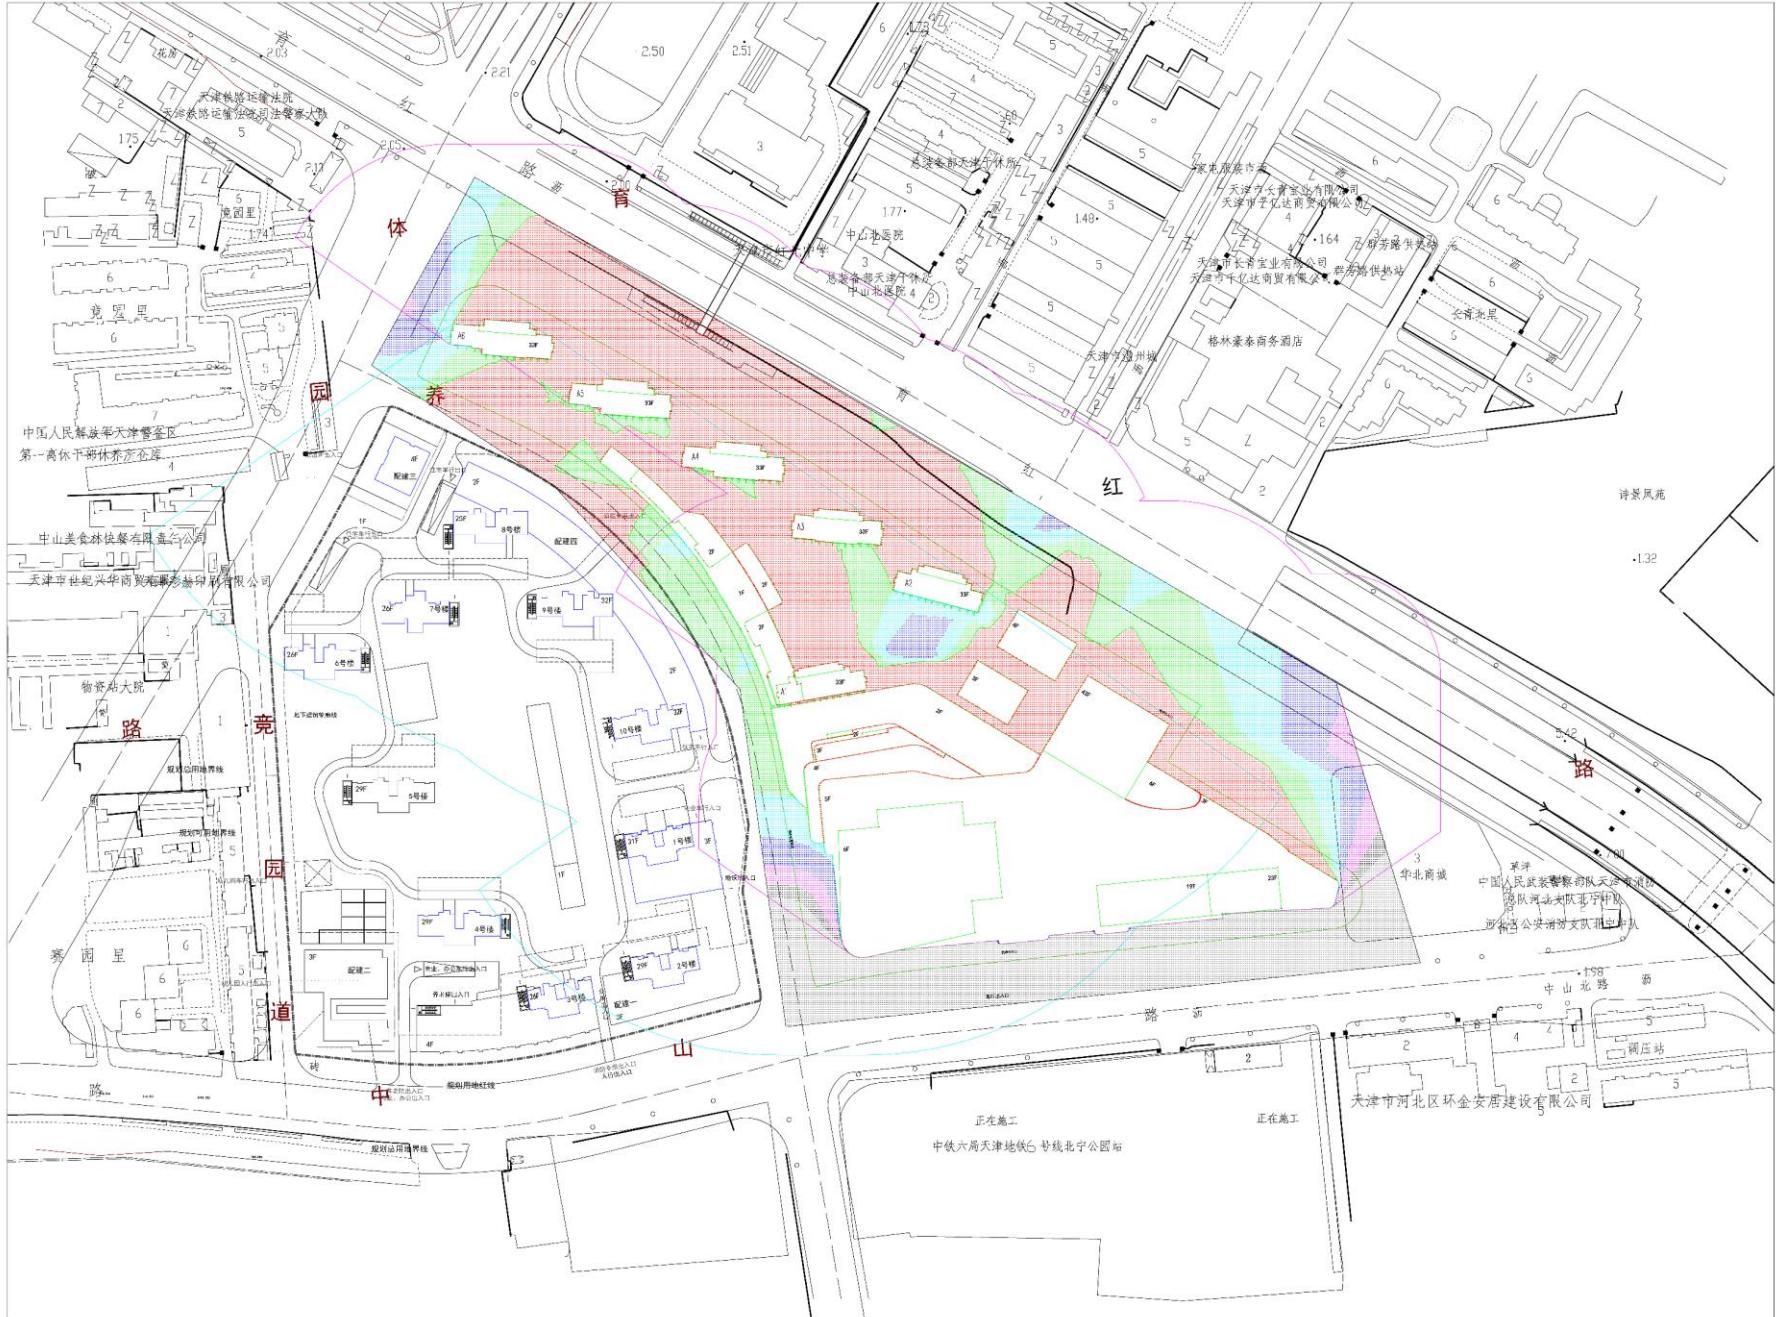
# 日照图

A1-A6 楼（住宅）日照分析结果（日照统计情况见表 1）：

户统计结果：不满足大寒日 2 小时日照的户个数总计为 0 户。

据上所述，A1-A6 楼满足《建筑工程规划管理技术规范》11.4.3，住宅建筑的每户至少一个居住空间在大寒日的有效日照不低于 2 小时；当超过四个居住空间时至少两个居住空间在大寒日的有效日照不低于 2 小时。
